Detalle Impermeabilización Escantillón SOL1/D Solera Sobre Aislación

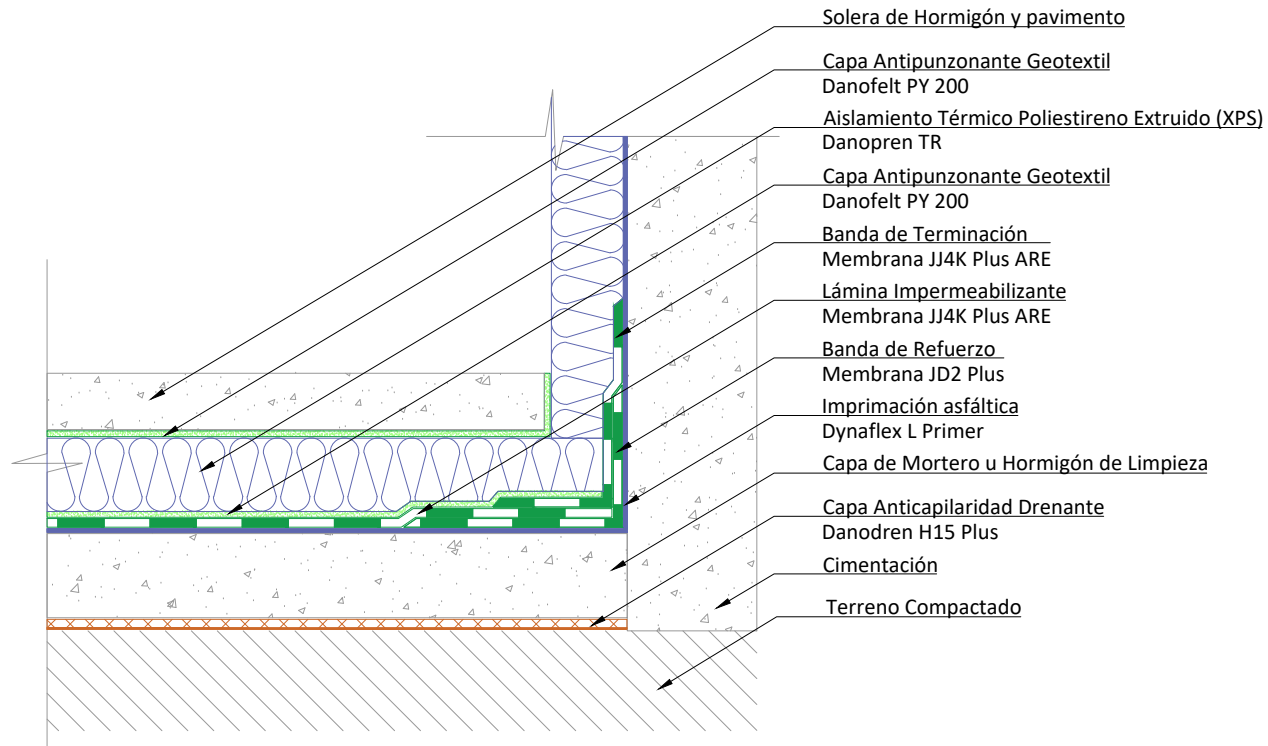
Solera de Hormigón y pavimento

Capa Antipunzonante Geotextil
Danofelt PY 200

Aislamiento Térmico Poliestireno Extruido (XPS)
Danopren TR

Banda de Terminación
Membrana JJ4K Plus ARE

Lámina Impermeabilizante
Membrana JJ4K Plus ARE

Banda de Refuerzo
Membrana JD2 Plus

Imprimación asfáltica
Dynaflex L Primer

Capa de Mortero u Hormigón de Limpieza

Capa Anticapilaridad Drenante
Danodren H15 Plus

Cimentación

Terreno Compactado
