Ficha Técnica

Caucho in situ

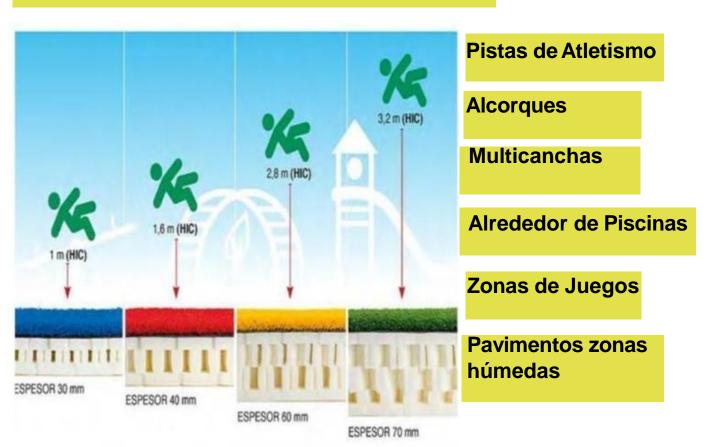
Las propiedades amortiguadoras recogidas por la Normativa Europea EN 1177 para suelos de parques infantiles se pueden comprobar mediante test HIC (Head Injury Critery):

El índice H.I.C. es el criterio establecido para las lesiones de cabeza provocadas por caídas y es un valor fundamental para calcular la altura crítica de caída para la que existe un nivel aceptable de amortiguación del impacto.
